INFORME - FERROGRAFÍA ANALÍTICA

EMPRESA	: HYSOL S.A.
CONTACTO	: Erick Culot
E-MAIL	: hysol@uolsinectis.com.ar
NO. MUESTRA	: 8040492
NO. UNIDAD	: REDUCTOR
MARCA DE UNIDAD	: N/A
MODELO DE UNIDAD	: N/A
NO. SERIE DE LA UNIDAD	: N/A
NOMBRE DEL COMPARTIMIENTO	: CAJA MULTIPLICADORA
MARCA DEL COMPARTIMIENTO	: N/A
MODELO DEL COMPARTIMIENTO	: N/A
NO. SERIE DEL COMPARTIMIENTO	: N/A
CAPACIDAD DEL COMPARTIMIENTO	: N/A
FAENA	: UNILEVER VILLA GOB. GALVEZ
TIPO DE LUBRICANTE	: ENGRANAJES
MARCA	: SHELL
GRADO	: 220
RELLENO	: N/A
CAMBIO DEL LUBRICANTE	: N/A
CAMBIO DEL FILTRO	: N/A
KM/H TOTALES UNIDAD	: N/A
KM/H COMPONENTE	: N/A
KM/H LUBRICANTE	: N/A
KM/H DESDE EL CAMBIO DE FILTRO	: N/A
FECHA MUESTREO	: 10/07/2012
FECHA RECIBIDA	: 18/07/2012
FECHA DEL INFORME	: 01/08/2012

IMÁGENES FERROGRAMA 8040492

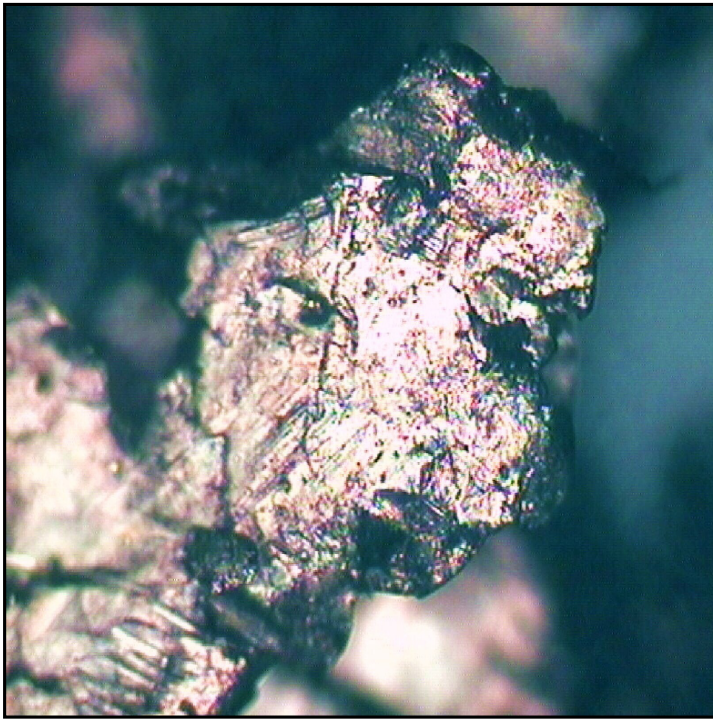
Imagen : 1
Tipo : Desgaste por Deslizamiento
Acercamiento : 100x
Área μm^2 : 686.801
Largo μm : 1.384

Imagen corresponde a desgaste por deslizamiento de una partícula no ferrosa, esto ocurre cuando el sistema sufre un stress debido a un incremento de las cargas de operación o velocidades excesivas.

Su color se debe a la oxidación producida por la naturaleza térmica del rayado, el grado de oxidación depende del lubricante y la naturaleza de las raspaduras.

Tamaño es de 60 micrones (>30 μm . indica falla en progresión vertiginosa)

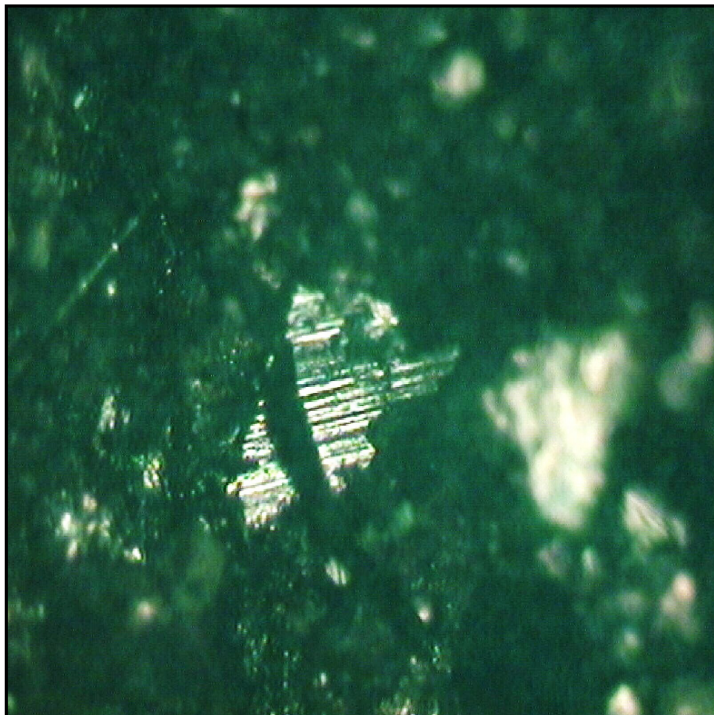
Imagen : 2
Tipo : Desgaste por Deslizamiento
Acercamiento : 100x
Área μm^2 : 118.444
Largo μm : 587

Imagen corresponde a desgaste por deslizamiento de una partícula ferrosa, esto ocurre cuando el sistema sufre un stress debido a un incremento de las cargas de operación o velocidades excesivas.

Tamaño es de 24 micrones

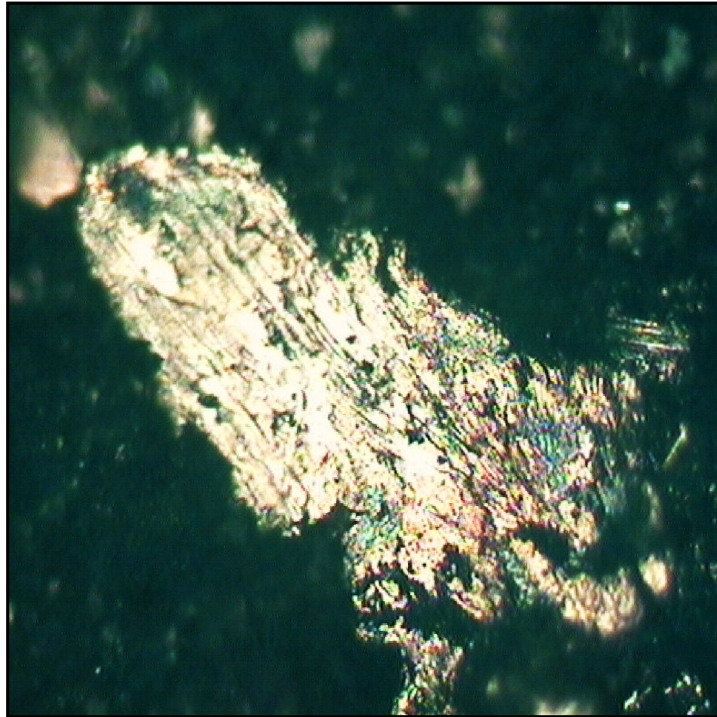
Imagen : 3
Tipo : Desgaste por Deslizamiento
Acercamiento : 100x
Área μm^2 : 238.736
Largo μm : 1.454

Imagen corresponde a desgaste por deslizamiento de una partícula no ferrosa, esto ocurre cuando el sistema sufre un stress debido a un incremento de las cargas de operación o velocidades excesivas. Su color se debe a la oxidación producida por la naturaleza térmica del rayado, el grado de oxidación depende del lubricante y la naturaleza de las raspaduras.
Tamaño es de 38 micrones

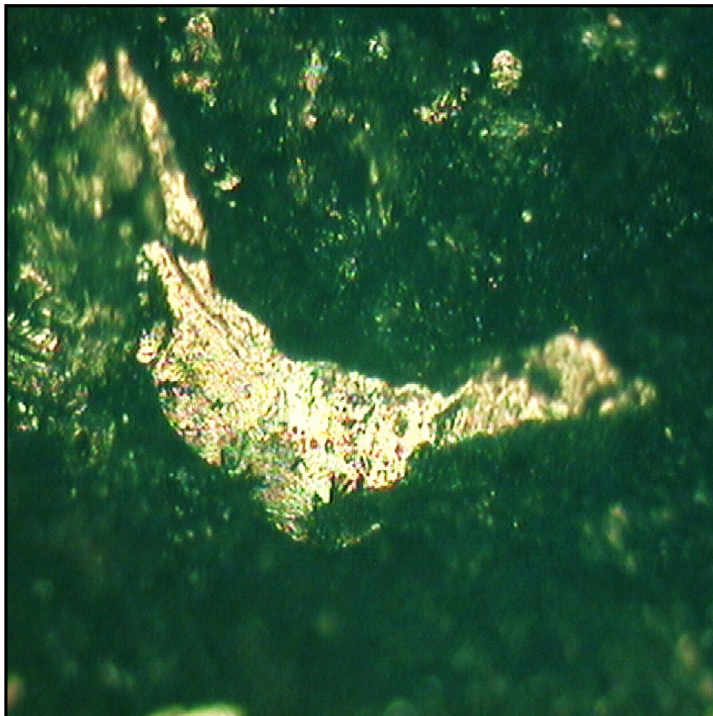
Imagen : 4
Tipo : Fatiga de Material y Pitting
Acercamiento : 100x
Área μm^2 : 542.042
Largo μm : 1.438

Imagen corresponde a desgaste por fatiga de material, estas surgen por concentración de tensiones mayores a lo que puede soportar el material, lo cual causa una pérdida de la película de lubricación que brinda el fluido utilizado.
Tamaño es de 45 micrones.

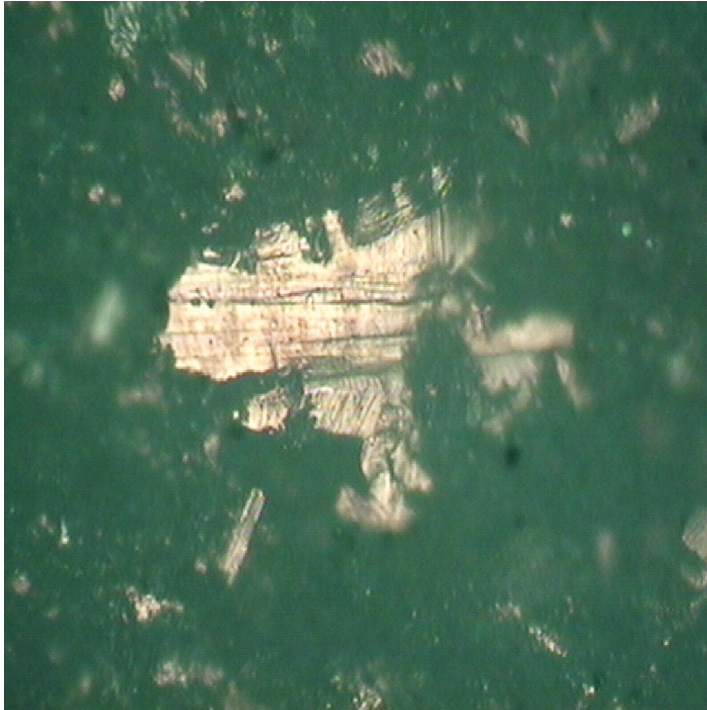
Imagen : 5
Tipo : Desgaste por Deslizamiento
Acercamiento : 250x
Área μm^2 : 137.532
Largo μm : 346

Imagen corresponde a desgaste por deslizamiento de una partícula no ferrosa, esto ocurre cuando el sistema sufre un stress debido a un incremento de las cargas de operación o velocidades excesivas.

Su color se debe a la oxidación producida por la naturaleza térmica del rayado, el grado de oxidación depende del lubricante y la naturaleza de las raspaduras.

Tamaño es de 24 micrones
