REPORTE DE LA CONDICION DEL ACEITE Y EQUIPO

Nombre del Cliente: HYSOL S.A.

NUMERO DE UNIDAD Turbina Hidráulica	NOMBRE DEL COMPARTIMIENTO Cojinete Turbina
MARCA DE UNIDAD	MARCA DEL COMPARTIMIENTO
MODELO DE UNIDAD	MODELO DEL COMPARTIMIENTO
No. SERIE DE LA UNIDAD	No. SERIE DEL COMPARTIMIENTO
CAPACIDAD DEL SISTEMA 10000.0 Ltrs	LUGAR DE LA MAQUINA

Unidad: Grupo 1

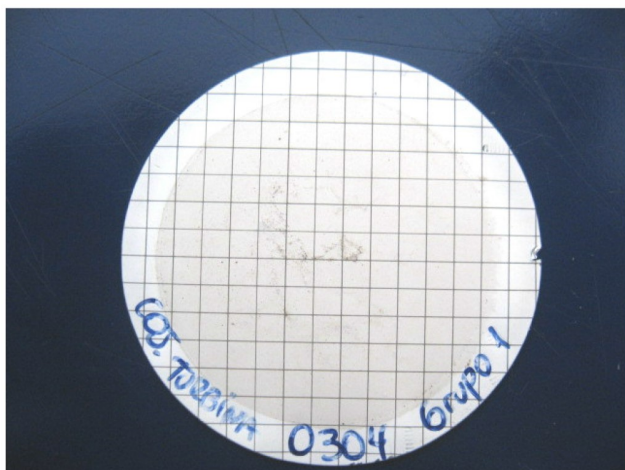
Fotografía N°1

El origen del particulado sólido detectado en el lubricante es ambiental, se recomienda investigar el como esta entrando este particulado al lubricante, con una posterior mantención al sistema de filtrado o bien una filtración externa, y de esta manera bajar el código ISO de limpieza.
